Admiralveien 9 – «En ukjent handelsgård på Karljohansvern?»¹

Admiralveien 9, gårds - og bruksnummer 124/13. I dag seksjonert til et sameie, «Gaard no. 2» med tre seksjoner, og ligger på Karljohansvern utenfor Horten i Vestfold og Telemark fylke.

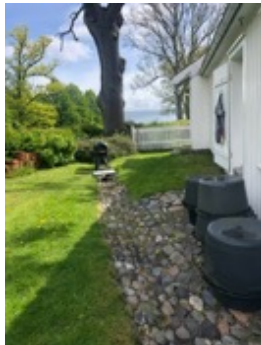
Figur 7 Steinrenne

Anlegget er godt vedlikeholdt og er hvitmalt med rød taksten. Det er naturstein grunnmurer med en karakteristisk renne i naturstein foran bygningene på vestsiden langs hele anlegget. Denne fortsetter også på nordsiden av sidebygningen mot eika og leder regnvann ut fra anlegget.

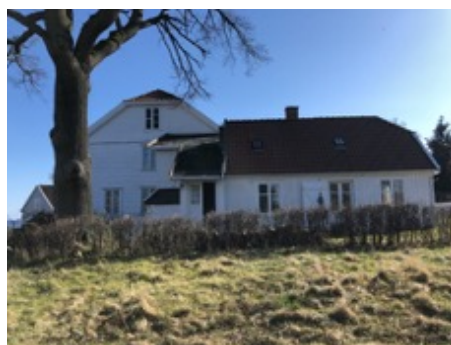
Figur 8 Trappehus mot nord

Et trappehus til på enden av den nordlige sidebygningen lager rot og asymmetri i arkitekturen.

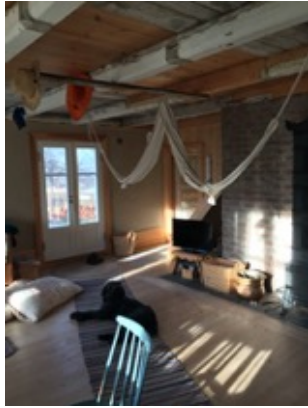
Figur 10 Hovedrom mot nord

Gjennom et vindfang eller entré kommer vi inn til den egentlige bygningen. Slik den ser ut i dag er den på vei til å bli tilbakeført. Med et stort hovedrom med kjøkken og opphold, et mellomrom og bad i 1. etasje. Hovedrommet har en brannmur i tegl med en etasjeovn og kjøkken langs veggen mot gården.

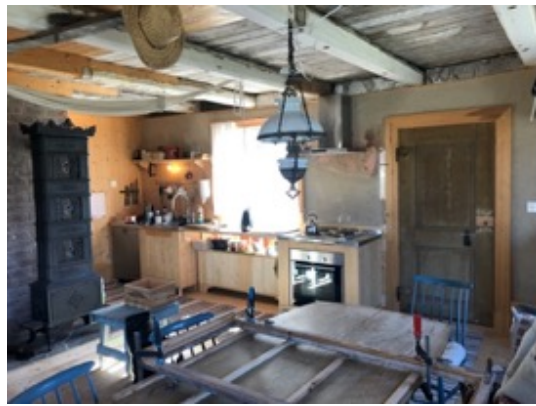
Figur 11 Hovedrom mot gården

Kjøkkeninnredningen mot gården har beholdt et felt med original leirpuss, farge og tapet. Himlingene er synlig bjelkelag med en kombinasjon av nye og gamle himlingsbord. Tre av bjelkene er skjøtt og det er merker etter tidligere vegger. Nytt gulv i hovedrommet, i mellomrommet mot øst er det gjenbruk av gulv fra tidligere perioder.

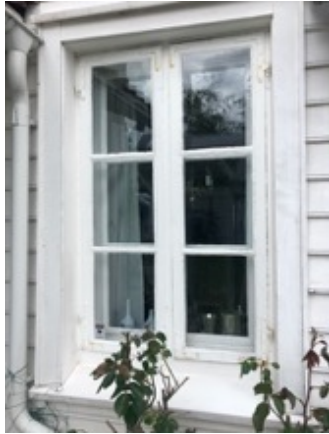
Figur 13 Originalt vindu i hovedhus

Hovedhuset og deler av sidebygning syd har tidstypiske vinduer, torams med tre glass i hver ramme. Det er et originalt vindu i hovedhuset inn mot gården.

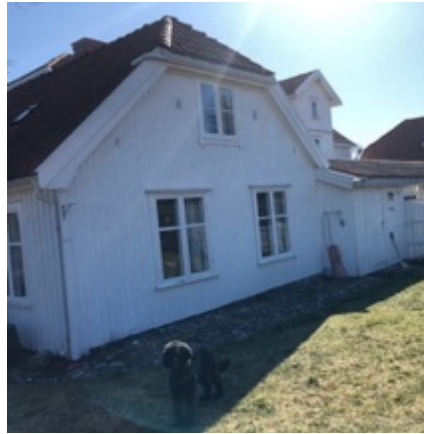
Figur 14 Vinduer i sidebygning nord

Gaard nr 2 eller KJV 3 følger også senempirens standard med unntak av vinduene i sidebygningene. Det er toramsvinduer med bare to glass i hver ramme i sidebygning nord. Den opprinnelige befalsmessa på «Gamlehorten» har tilsvarende vinduer, som kan tyde på utskifting av samme byggmester på samme tidspunkt (1860?). Branntakstene forteller ingenting om dette.

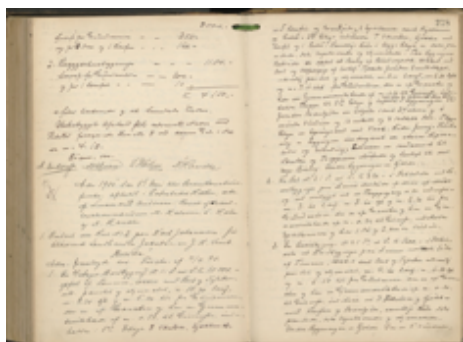
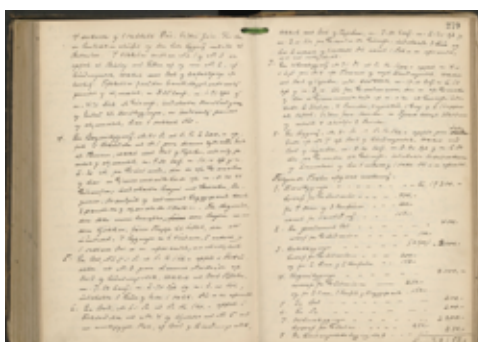
Figur 18 Utdrag fra branntakst 1901

Figur 19 Utdrag fra branntakst 1901

I følge branntakst, datert 5. mai 1901, ble «butikken» fjernet i sidebygningen og denne gjort om til «beboelse». Dette ble gjort siden forrige takst 4. september 1890. Det ble sannsynligvis etablert en korsplan. Beskrevet med oljemalte panelte vegger innvendig. Her fant vi et avvik mellom det vi har funnet i bygningen og i branntaksten. I taksten fra 1901 ble det beskrevet «5 vinduer, 4 enkle og en dobbel dør». Mens vi har registrert 6 vinduer og 6 enkle dører. Men vi må tro at branntakstene ved Lensmand Andersen og hans medtakstmenn har registrert riktig.

Siden forrige takst i 1890 ble det gjort store endringer i hovedstrukturen i anlegget. Det ble etablert to trappehus på hovedbygningen, ett i gården som trappen i hovedhuset ble flyttet til, slik at det ble en uavhengig adkomst til 2. etasje. Samt ny adkomst til 2. etasje mellom «butikken» og hovedhuset på nordsiden. Valmen på sidebygningen ble revet og «rettet» ut i øvelsen med trapperommet mot nord. Begge disse tilbyggene har utforming og detaljering som tilhører sveitserstil så det er sannsynlig at det blitt gjort ved århundreskiftet. Litt usikkert når uthusene ble revet. Sannsynligvis tidligere.

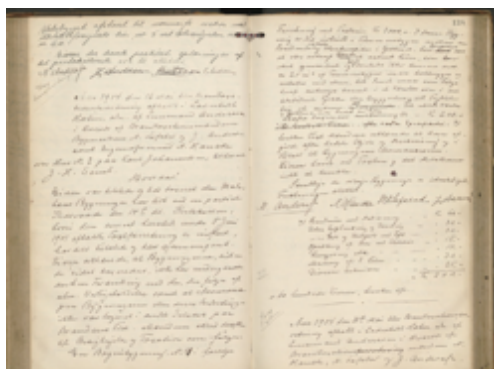
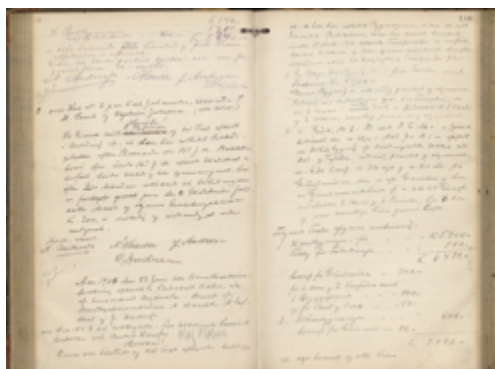
Figur 20 Utdrag fra branntakst 1904

Figur 21 utdrag fra branntakst 1904

Det ble gjort en takst i 1904 og en 1907 (antakelig i forbindelse med overtakelse) der eieren, infanterioffiser J.H Semb var tilstede sammen med kaptein Jacobsen som bekrefter til Lensmand Andersen at det ikke er gjort andre forandringer enn «vanlig vedlikehold».

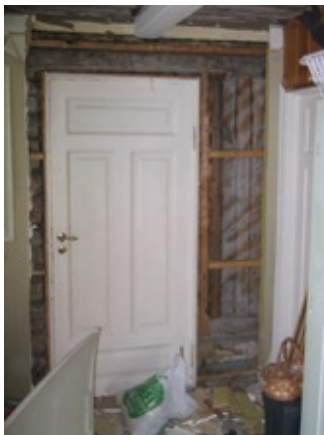
Figur 29 Dør mot nord har vært større.

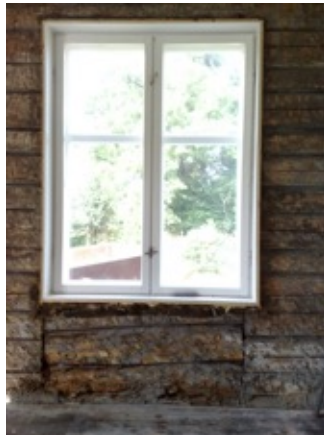
Figur 30 En dør til mot nord.

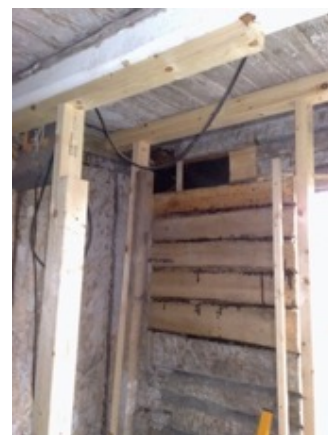
Figur 31 Reparasjon av tømmervegg

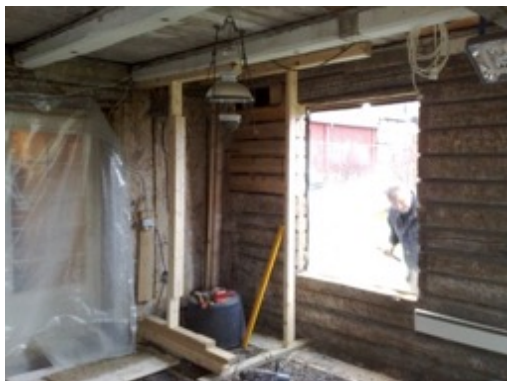
Figur 32 Merker i karm etter høyere brystning

Det har vært mange forskjellige åpninger i tømmerkassen som bekrefter at denne sidebygningen har endret funksjoner eller også at den kan ha blitt flyttet hit. Flere av åpningene har både vært dører og vinduer i forskjellige størrelser.

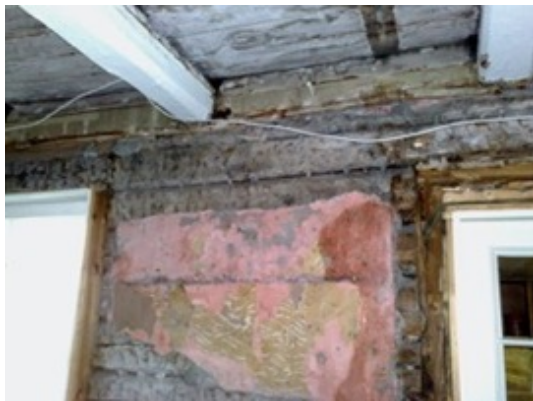
Figur 35 Leirpuss på tømmer

Innvendige tømmervegger har vært rappet med leirpuss. Leiren var festet med diagonale trapesformete lekter på tømmeret. Leirpussen var i hovedrommet overflatebehandlet med limfarge eller kalkmaling i gammelrosa som var i overensstemmelse med tidsriktige farger.¹⁴ Vanskelig å tidfeste eksakt, men antakelig fra ganske tidlig pga tapetlagene som ligger utenpå, som kan tidfestet til ca 1860. Det er en av de første trykkete tapeter med mønster av eikeådring.¹⁵ Det kan virke litt underlig at marketenteriet eller butikken har hatt malt leirpuss og også etterhvert tapet. Men leirpussen isolerte godt og dekor i form av malt puss og tapet kan forenes med at det store rommet var bespisning og opphold, med matlaging på grue. Mens lagerrommene mot øst kun var «støvbundet», med en brunlig overflate. All øvrig behandling var fra perioden 1890-1901 og senere, men vi fant en bit av en gerikt, brukt som fyllmateriale under et av gulvene, av det som ser ut som kan være opprinnelig listverk fra 1840.

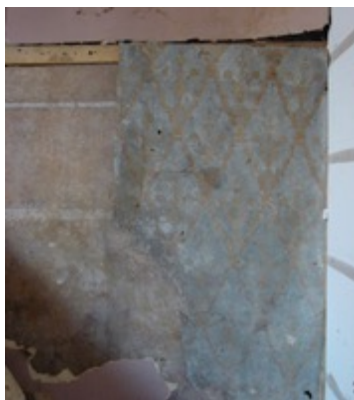
Figur 37 Lag på lag

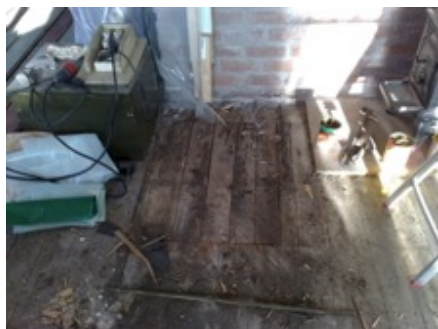
Figur 39 Luke i gulvet

Det har vært luke i gulvet ned til kjeller der hvor grua var og det er spor i gulvet etter en disk plassert midt i rommet og inngang fra vestsiden. På grunn av diskens plassering er det grunn til å tro at det er i butikkperioden det var dør i det som i dag er det nordligste vinduet mot vest. I den perioden ble det også lagt nytt gulv. Avisutklipp i veggen fra 1882.

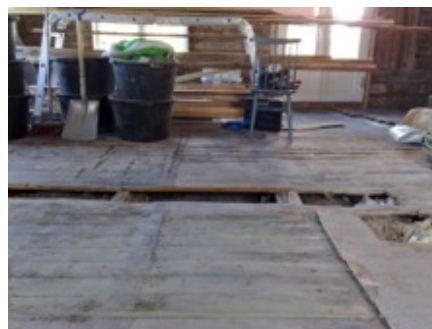
Figur 40 Spor i gulvet foran disken.

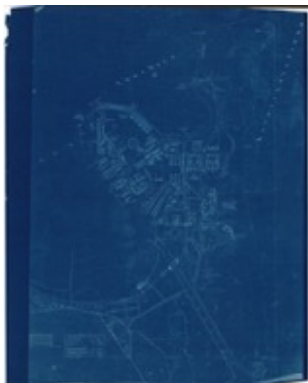
Figur 42 Kart fra 1896

Hovedhuset har antakelig vært bolig for marketenteren og hans familie samt tjenestefolk. Dette stemmer med beskrivelsene i branntakstene og tegningene til Linstow/Sverdrup. Det var opprinnelig flere hus på eiendommen, tilsammen åtte hus registrert på kart og i henhold til branntaksten fra 1901; Låve, boder, stall, vognskjul og smie. Det er uklart når disse er revet, men to uthusbygninger finnes på kart og foto fra ca 1920.

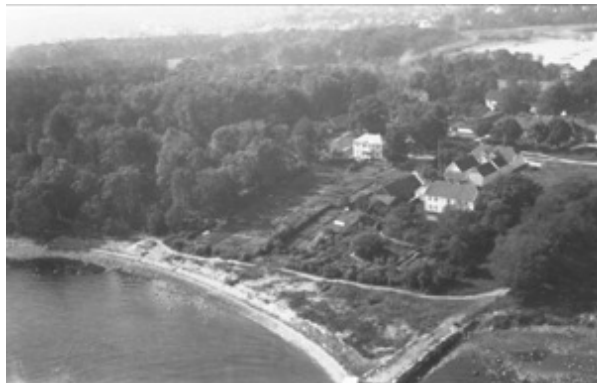
Figur 43 Foto som viser flere bygninger årstall ukjent

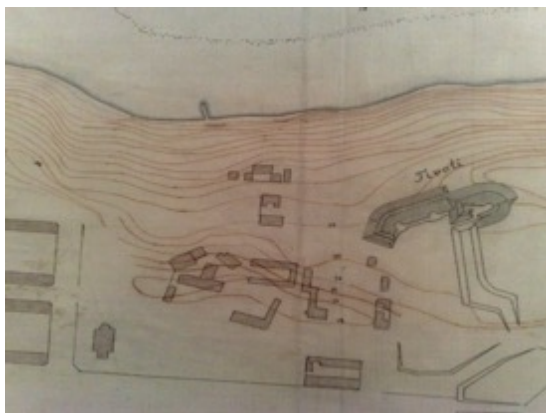
Figur 44 Kart som viser låve og uthus, årstall ukjent

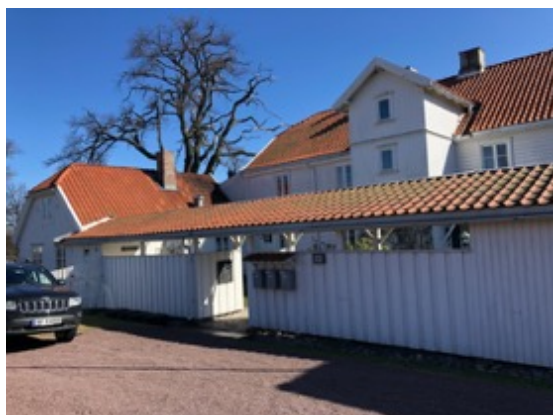
Figur 51 Inngang

Som anlegget fremstår i dag, gir det seg ut for å være boliger. Men man blir nysgjerrig på om det kan ha vært noe annet på grunn av det høye «gjerdet.»

Endringene som ble gjort på sekstitallet, da bodene ble revet har beholdt karakteren i anlegget. Men utformingen er vanskelig fordi den fremstår som et gjerde med tak og ikke et volum. Mot sidebygning syd er det mer troverdig nettopp fordi volumet er ivaretatt. Den opprinnelige utformingen av bodene var helt lukket og avvisende. Bodveggen hadde en helt konkret funksjon for oppbevaring i forbindelse med at det ble bygget som et driftsanlegg. Men det er også hovedinngangen til gården og det er forståelig ved endret bruk til bolig at det var et ønske om å åpne opp.

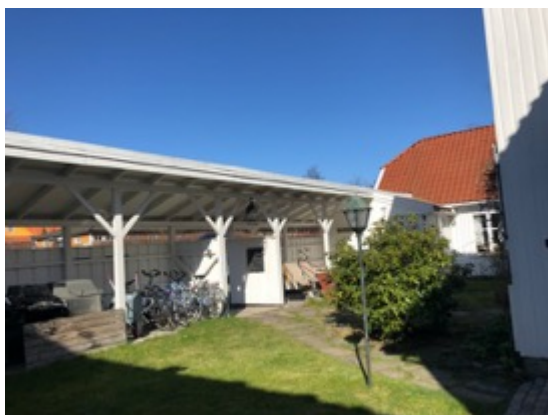
Figur 52 "bodene" inn mot gården

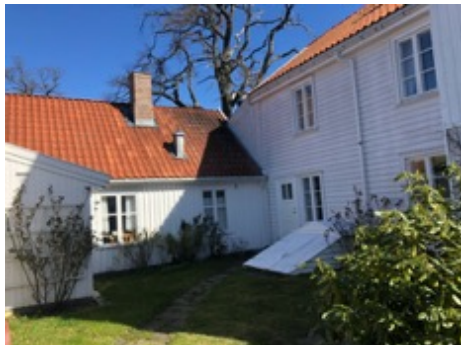
Figur 53 Gårdsrom mot sidebygning nord.

Den viktigste faktoren/grepet for å kunne formidle hva anlegget har vært, vil være å beholde bygningenes felles tilgang til gården. Det var bevegelsen i anlegget, dynamikken i planløsningene og forholdet mellom ute og inne som fortalte mest om byggeoppgaven. Dette har vært et driftsanlegg som ble bygget for å betjene marketenteriet, med flere innganger og utganger til gården. Med bakeriet på ene siden og servering og lager på andre siden. Disse ble flyttet da enhetene skulle benyttes som bolig for ulike familier. Dersom «det nye» trappehuset ikke hadde vært der, hadde gården vært større og mer generøs og det hadde vært mer naturlig å bruke det som et fellesrom for beboerne. Bakerovnen i sidebygning syd ble fjernet så sent som etter seksjoneringen i 2001.

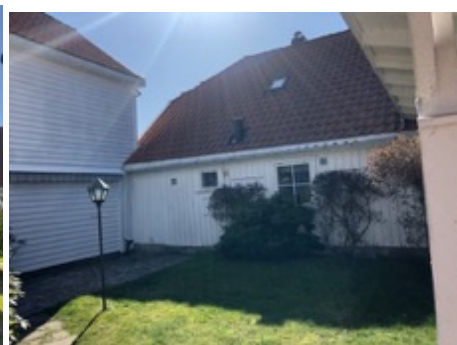
Figur 55 Gårdsrom mot sidebygning syd

Man kunne selvfølgelig ha ønsket seg å fjerne «det nye» trappehuset, for å tilbakeføre gården til det opprinnelige. Men det er både urealistisk på grunn av dagens bruk og ville også ha fjernet en vesentlig endring som ble et nytt kapittel i anleggets historie. Sidebygning syd kan med fordel tilbakeføre vinduer, både i format og detaljering tilsvarende hovedhuset i empirestil, både inn mot gården og på sydsiden. Her er det gjort endringer som ikke ivaretar husets «sjel». Og bakerovnene skulle ikke ha blitt fjernet. Inn mot gården har hovedhuset ett vindu som er originalt og viser at utskiftning av resterende vinduer gjennom tiden har fulgt det opprinnelige.

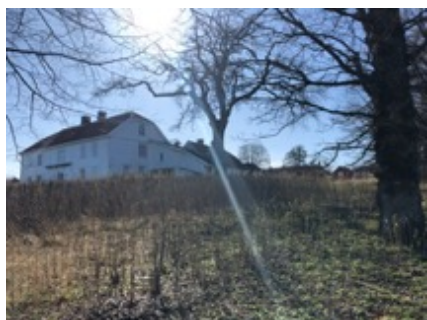
Figur 56 Sett fra sjøen

Det andre «nye» trappehuset fra 1901/1906 mot nord kan med fordel fjernes, fordi det i dag ikke er tilgang til andre etasje. Men planløsningen og inngangen i første etasje beholdes. Den to-fløyete døren med glassfelt i øvre speil og inndeling av dørfillinger er en god representant for sveitserstilen og forteller om endringen som skjedde ved århundreskiftet. Da blir det samtidig ryddet opp i overgangen mellom sidebygning nord, hovedhus og spritboden. Skråtaket fjernes og halvvalmen gjenopprettes.

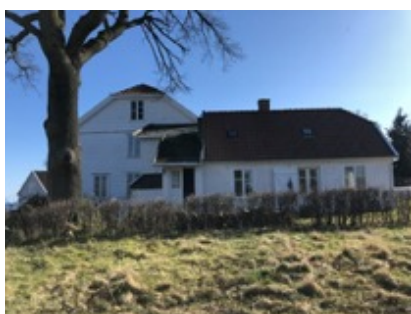
Figur 57 Sett fra nord

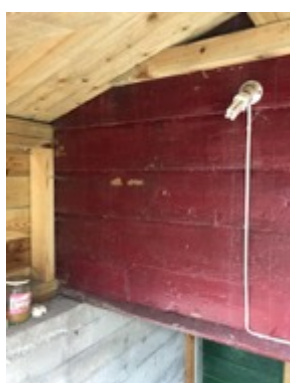
Figur 59 Farge funnet i gården

Når det gjelder utvendig farger, har anlegget opprinnelig ikke vært hvitt. I perioden 1840-1901 har det antakelig vært den fargen vi finner på nordveggen på hovedhuset i «snekerboden» som stemmer med den historiske fargepaletten fra senempiren. Den røde veggen vi finner på hovedveggen i kjellertrappen kan ha vært malt i hele gården. Jeg har ikke fått tatt fargeprøver her, men støtter meg på beskrivelsen i «Gamle trehus»¹⁶ På fotoet fra riksantikvaren ca 1920, kan det se ut som om anlegget heller ikke er hvitt, så kanskje det beholdt de opprinnelige fargene frem til Doktor Jansen overtok i 1965.

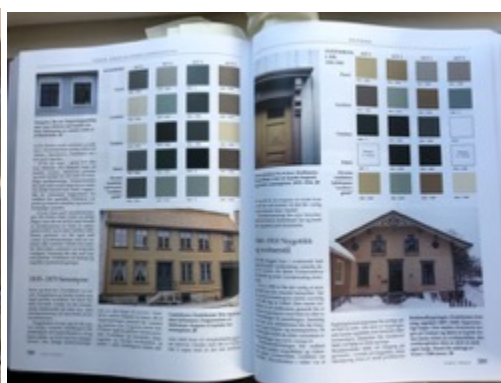
Figur 61 Fargepaletter fra senempire og sveitserstil

Da er vi over i prosjektering og jeg tenker at en må ta utgangspunkt i de fargene som finnes på veggene og sammen med de historiske palettene fra 1840 og 1905 og forsøke å finne en kombinasjon som blir en del av fortellingen. Det gjelder ikke bare panel, men listverk, dører og vinduer.

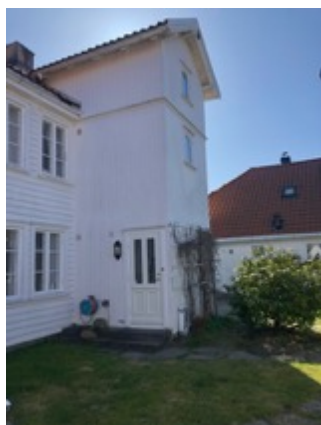
Figur 62 Ny dør i trappehus

Hovedhuset har fått nye dører inn mot gården. Denne utskiftningen har fulgt dette prinsippet at den nye døren i trappehuset tilhører 1901 og dørene i hovedhuset har detaljering som følger 1840.¹⁷

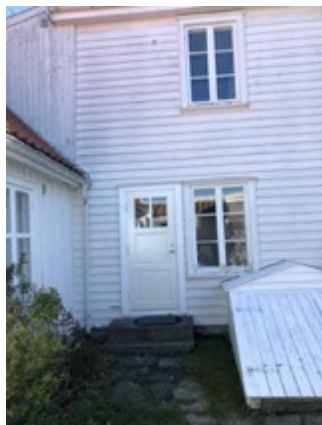
Figur 63 Ny kjøkkendør i hovedbygning

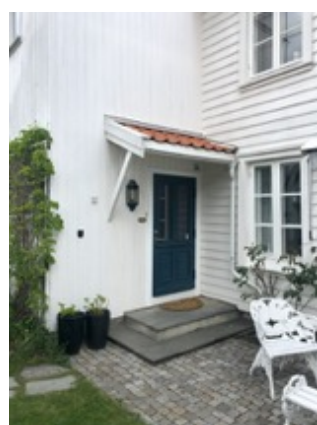
Figur 64 Ny hoveddør i trappehus

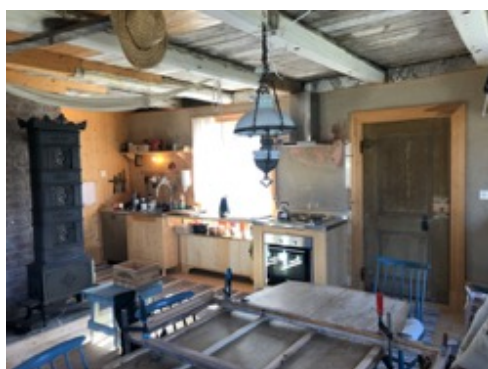
Figur 66 Hovedrom 2020

En fordel med at kjøkkenet er plassert der det ligger nå, er at kontakten med gårdsrommet er gjenetablert. Alle yttervegger er rappet med leirpuss, foreløpig ubehandlet. Hovedrommet vil bli tilbakeført med tilsvarende rosa limfarge/kalkmaling som var, mens det andre forblir ubehandlet. Nye panelvegger er glattpanel for maling. Det er etablert en lav brystning i begge rom, uvisst om det har vært det opprinnelig. Men det er ikke fremmed for tidsperioden så det oppleves riktig sammen med tidsriktige dører fra møkkakjelleren til nabohuset. Nye vinduer og belistning er kopi av original list vi fant under prosessen.

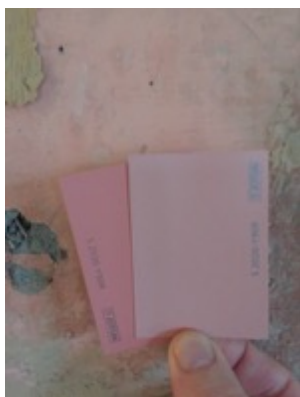
Figur 68 Kartlegging

Selv om fargene kanskje ikke kan fortelle så mye om handelsgården er det ønske om at de skal fortelle om perioden huset er bygget. Ved å kombinere historiske fargepaletter og funn i bygningen er målet å sette sammen en kombinasjon av det opprinnelige og det tilførte på en måte som kan gi assosiasjoner og gjenkjennelse av det som har vært uten å prøve å kopiere originalen. Slik at helheten beholdes og historien fortelles videre ved å ha en bevisst holdning til hva som må være med videre og hva som ikke er så viktig.

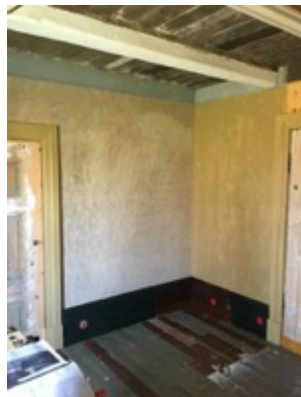
Figur 69 Utprøving farger
